RAPPORT D'ENQUÊTE MARITIME
M02C0011

HEURT VIOLENT

DU FEU 82

PAR L'ENSEMBLE REMORQUEUR-CHALAND

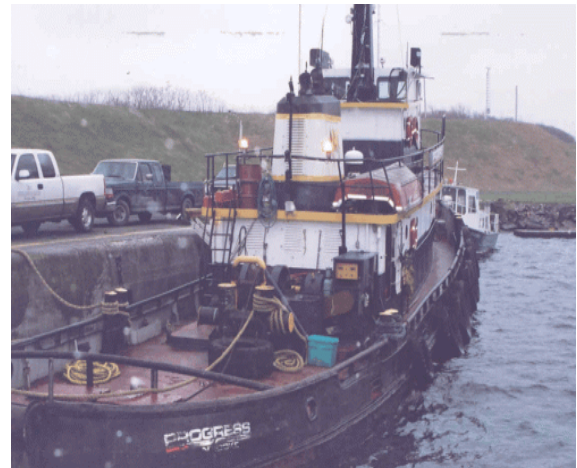
Sur le pont principal immédiatement à l'arrière de la superstructure se trouvent un treuil de remorquage, des bittes de remorquage et une remorque pour faire du remorquage. (Voir photo 1.) Le remorqueur n'est pas conçu ni aménagé pour le poussage de chalands.

Photo 1. Le remorqueur *Progress*

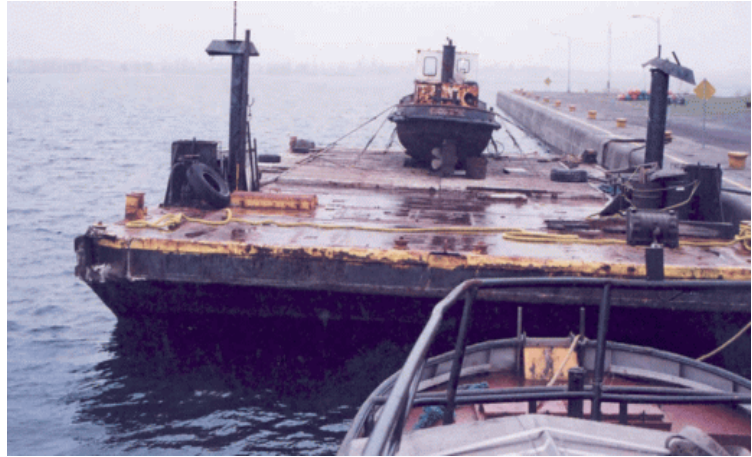
Le *Pitts Carillon* est un chaland à plate-forme conçu pour le transport de marchandises en pontée. Il est équipé de deux bèches d'ancrage qui étaient en position relevée pour la traversée dans la Voie maritime. Un bateau de travail de 10 m de longueur était arrimé sur le pont vers l'arrière, au centre. Les bèches d'ancrage et le bateau de travail s'élevaient à environ 3,5 m au-dessus du pont du chaland (environ 5,5 m au-dessus de la ligne de flottaison). (Voir photo 2).

Photo 2. Le chaland *Pitts Carillon* avec son chargement en pontée (bateau de travail) à l'arrière.

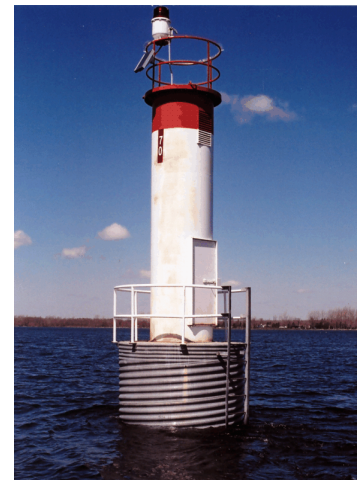
Le feu 82 est situé à environ 100 m au sud-est de l'île Broder. L'aide à la navigation fixe est une tour circulaire blanche au sommet rouge s'élevant à 10,1 m au-dessus du niveau de l'eau; elle repose sur une base en béton de 3,5 m de diamètre. Son feu rouge clignote à quatre secondes d'intervalle et il a une portée nominale de 4 milles marins. (Voir photo 3.)

Photo 3. Exemple typique de feu monté sur un caisson.
